Conservació i Restauració
Escola d'Art i Disseny - Tortosa
Diputació de Tarragona

Conservació i restauració de béns culturals
del Camp de Tarragona i de les Terres de l'Ebre

PLÀNOL CADASTRAL de Vilaseca 1862

Títol: Plano geométrico-estadístico del distrito municipal de Vilaseca
 Autor: Leandre Pons i Dalmau
 Mides: 185mm x 125mm x 15mm
 Data: 9 d'abril de 1862

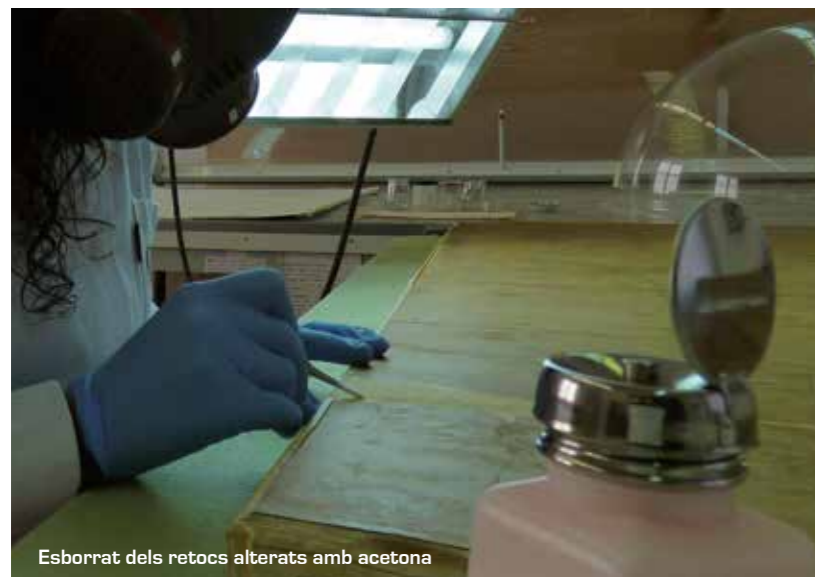
Esborrat dels retocs alterats amb acetona

La pintura dels empelts era reversible amb acetona i amb aigua desionitzada, i es va eliminar mitjançant hisops humitejats.

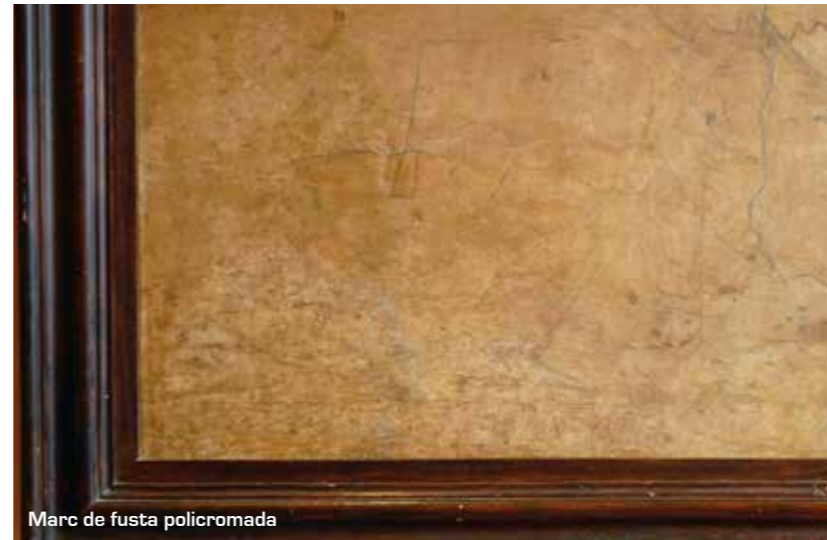
Marc de fusta policromada

El vidre del marc va ser col·locat a l'IPHE com a mesura de protecció. No obstant, també li va suposar un augment de pes que va provocar que els angles es desencaixessin i s'esquerdessin.

El vernís s'havia enfosquit i hi havia petites pèrdues de policromia.

Es va consolidar l'estructura afegint uns encaixos metàl·lics als angles. La policromia es va netejar amb tensioactiu i el vernís amb dissolvents. Les pèrdues de suport es van reintegrar volumètricament amb estuc i cromàticament amb pigments i vernís de retoc.

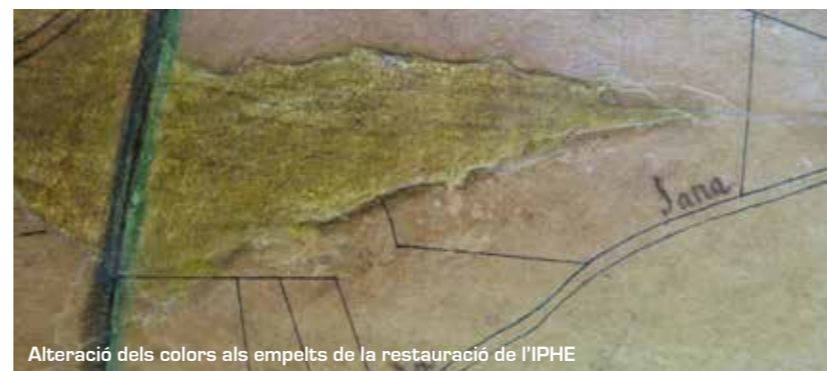
Alteració dels colors als empelts de la restauració de l'IPHE

Probablement durant la restauració a l'IPHE, el plànol va ser entelat i tensat en un bastidor, millorant molt la seva consistència física. No obstant, actualment presentava un aspecte brut, tacat, envellit i decadent. Es va constatar que la causa principal d'aquest aspecte era l'alteració dels colors utilitzats per a pintar els empelts (empelt és el fragment de paper nou que es col·loca a les parts perdudes durant una restauració), que s'havien enfosquit i canviat de color. El plànol era àcid, fet que també causava un enfosquiment general.

Un cop eliminada la pintura dels empelts calia pintar-los de nou amb una tècnica que garantis més estabilitat i durabilitat que la utilitzada anteriorment. Es va utilitzar gouache, que és fàcilment reversible amb aigua i té garantia d'estabilitat.

El sistema de reintegració va ser tinta neutra, que consisteix en pintar tots els empelts amb un mateix color que harmonitza amb la resta de colors del plànol.

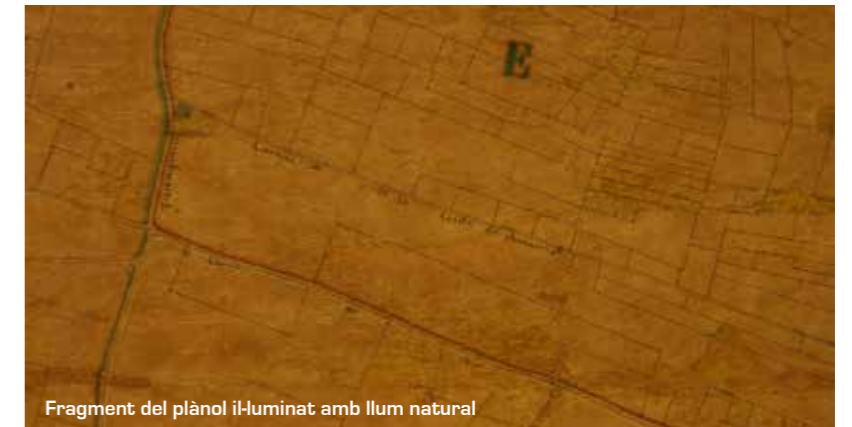
Fragment del plànol il·luminat amb llum natural

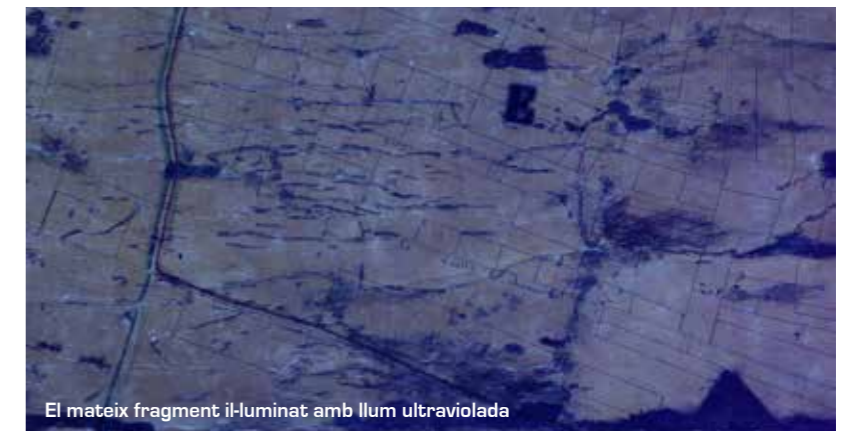
El mateix fragment il·luminat amb llum ultraviolada

Un altre factor que va contribuir a que el plànol adquirís aquest aspecte va ser que, per dissimular alteracions com arrugues o esquinços, durant la restauració anterior es va repintar a sobre del suport original. L'observació amb llum ultraviolada mostra l'abast de les parts repintades, que resultava ser més d'un 50% del document.

Les zones repintades es van retirar amb una dissolució hidroalcohòlica i/o amb aigua desionitzada aplicada amb hisops poc humits.

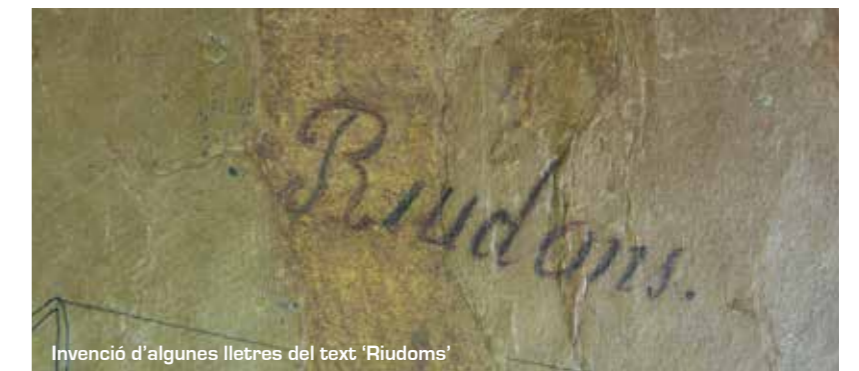
També es van inventar línies i textos desapareguts (no existeix documentació acreditativa), mostrant una falsa informació històrica.

Invençió d'algunes lletres del text 'Riudoms'
