PASTERA

Museu d'Història de Cambrils

Publicació de Conservació i Restauració
Escola d'Art i Disseny de la Diputació a Tortosa

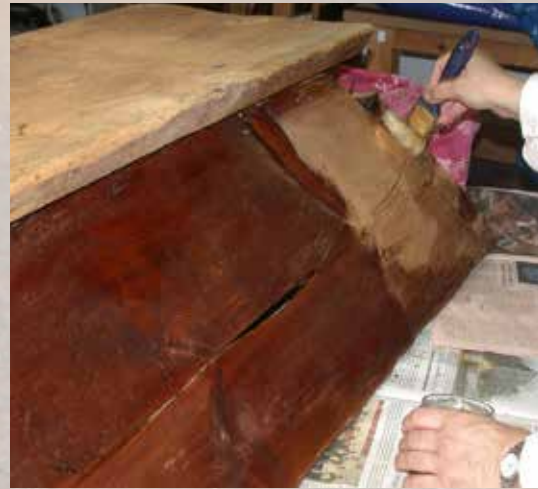
Aplicació de resina acrílica

Es va procedir a una segona passada d'aigua destil·lada sola, i finalment, un cop seca, es va donar una passada de paraloid B72 al 5% de xilè per tal de donar més consistència a la fusta.

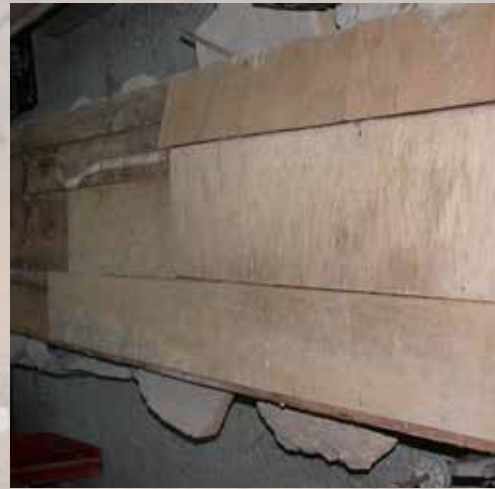
Fulloles sobreposades sobre els travessers

Per aquest motiu, es va decidir eliminar totes les fustes sobreposades, que s'havien anat col·locant amb el temps i que tan sols ajudaven a mantenir espais de brutícia i tensions a les fustes. Vam realitzar un projecte en el què els elements fossin sustentats per un material inert i que no afectés la lectura visual. En aquest cas es va triar el metacrilat per fer l'esquelet on reposarien els elements superiors de la pastera i, així, presentar-la de manera permanent.

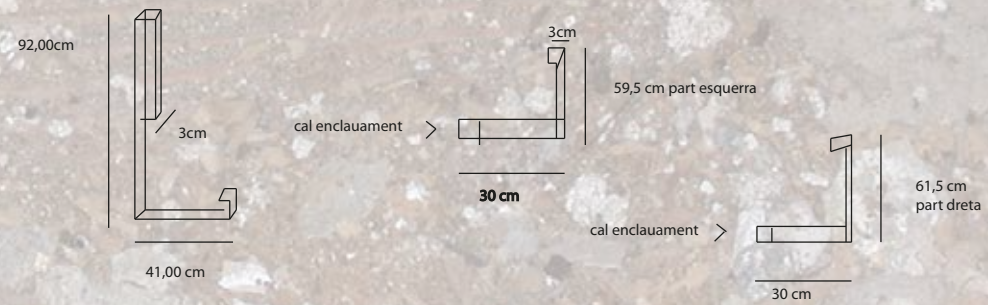
Estructura de metacrilat del sistema expositiu

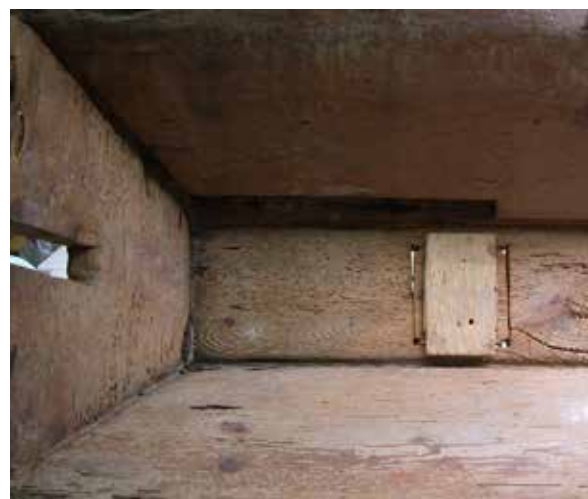
Interior de la part inferior de la pastera després de la seva restauració

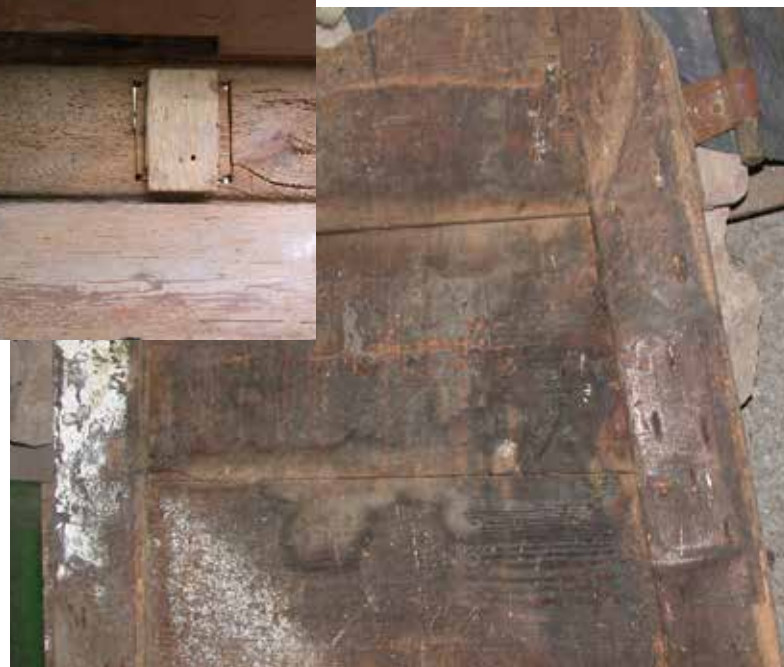
Lateral de la part superior de la pastera abans de la seva restauració

La pastera presentava un gruix de brutícia generalitzada important que no permetia veure el color de la fusta i un atac de xilòfags a tota la peça. Vam apreciar restes de teles d'aranya o excrements d'altres insectes o animals. Una altra de les degradacions que vam observar van ser les zones d'oxidació pel contacte de la fusta amb elements de ferro que feien de suports, com els claus i els ferratges que subjectaven la part superior amb la inferior de la pastera. També presentava pèrdues i zones de desgast, per l'ús. En general podem dir que estava en un estat molt deficitari i calia plantejar el criteri de conservació i restauració. L'estat de conservació s'ha pogut agreujar possiblement per un mal emmagatzematge.

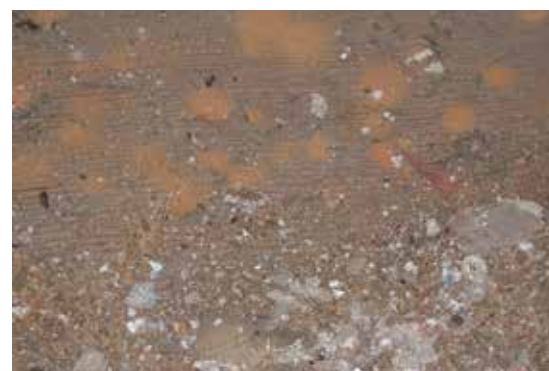
Restes de material dipositat sobre la pastera

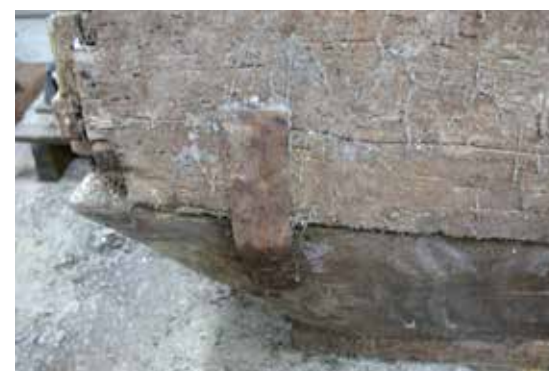
Pastera abans de la seva restauració

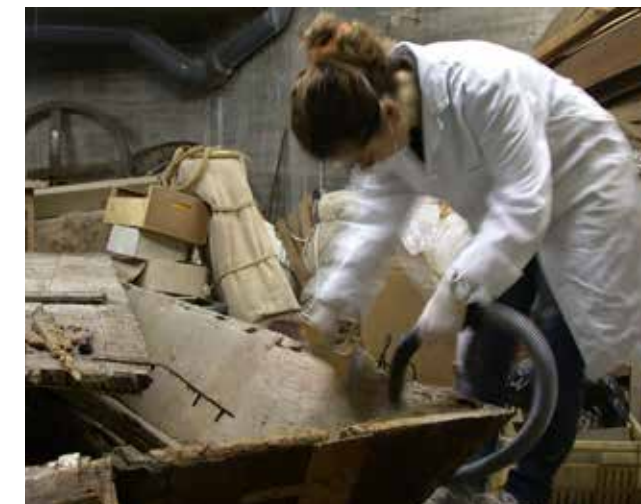
Procés de neteja mecànica

Es va procedir a fer una neteja mecànica, primer *in situ*, en la qual es va treure la major part de la pols i teles d'aranya que s'havien dipositat amb el temps. Aquest sistema es va fer mitjançant succió amb una aspiradora i utilitzant paletines grans per moure la pols solidificada.

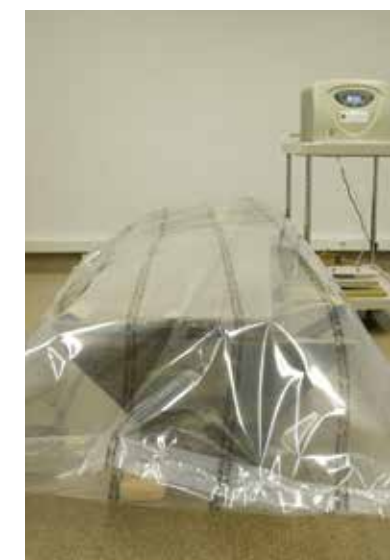
Procés d'anòxia

Un cop ja vam fer una primera neteja es va realitzar el seu trasllat. En arribar a l'escola vam observar que les peces es podien desmuntar per tal d'embossar-les i fer el procés d'anòxia. Aquest procés s'utilitza per desinsectar i eliminar la possible presència d'insectes com els xilòfags, i va durar uns 23 dies.

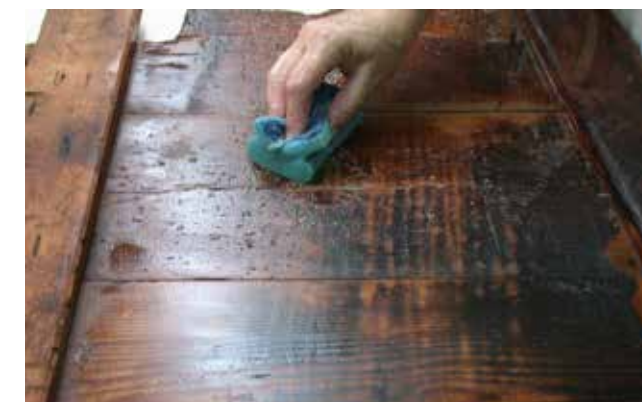
Procés de neteja amb sistema aquós

Seguidament vam procedir a fer una neteja amb una mescla d'aigua destil·lada, sabó amb tensioactius aniònics i amoníac al 2% per tal d'eliminar la brutícia que havia acumulat la peça.
