3 PINTURES SOBRE TELA D'ADRIÀ
CAMPDESUÑER
Ajuntament de Vimodí-Poblet

Publicació de Conservació i Restauració
Escola d'Art i Disseny de la Diputació a Tortosa

A continuació, es presenten les intervencions realitzades a tres olis sobre tela del pintor barceloní Adrià Campdesuñer, propietat de la Parròquia de la Transfiguració del Senyor de Vimbodí i Poblet. Els retrats, realitzats a mitjan del s. XX, representen familiars de l'autor: el seu sogre, Joan Torres Debat, el seu cunyat, Joan Torres Anglès i, la seva futura esposa, Laudelina Torres.

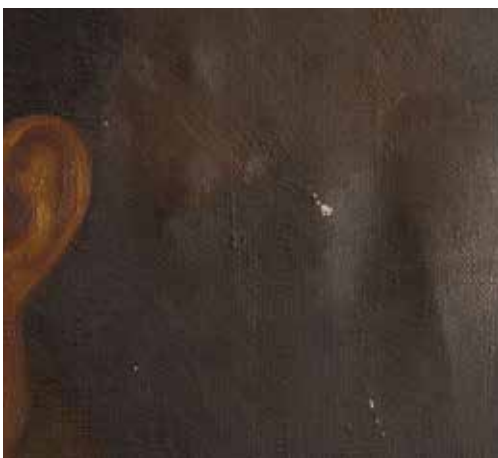
Els bastidors presentaven pèrdues internes en forma de galeries provocades per atacs d'insectes xilòfags. Així mateix, ambdós bastidors estaven coberts per una fina capa de brutícia superficial.

Els suports tèxtils es trobaven en molt bones condicions. El seu nivell d'envelliment era l'esperat, igual que la brutícia superficial que els cobria. Només calia destacar algunes deformacions causades per la falta de tibet o per algun cop accidental

Les deformacions de la tela havien provocat una lleugera deformació de les capes pictòriques, que s'havien adaptat al canvi. Els estrats pictòrics presentaven una lleugera capa de brutícia superficial i petites taques en forma d'esquitxos, així com minúscules pèrdues de pel·lícula pictòrica.

El vernís del Retrat de Joan Torres Debat estava esgrogueït, la qual cosa impedia poder veure-hi els colors originals.

El primer pas fou la desinsectació per anòxia de les obres. Els quadres es van introduir en una bossa estanca on es va substituir l'oxigen per un gas inert, nitrogen. Un cop desinsectades, es va procedir a la neteja mecànica de les obres. S'hi va passar l'aspiradora, per l'anvers i el revers, de manera controlada i amb l'ajut de paletines de pèls suaus.

La neteja química dels bastidors es va realitzar amb aigua i etanol, molt acuradament, ja que les obres no van ser desmuntades. Per garantir la conservació dels bastidors, els forats deixats pels xilòfags van ser emplenats amb cera tova i es van cobrir d'una fina capa de cera microcristal·lina per frenar els efectes de la humitat.

Prèviament a la neteja de les capes pictòriques, es va mesurar el pH i la conductivitat de les obres per poder realitzar-ne un test de neteges aquoses a mida de cada una. Un cop finalitzada la neteja superficial, es va fer més patent l'esgrogueïment del vernís del Retrat de Joan Torres Debat per la qual cosa es va decidir eliminar-lo. El test de dissolvents de Cremonesi va ajudar a triar la barreja adequada formada pels dissolvents neutres ligoïna i acetona.

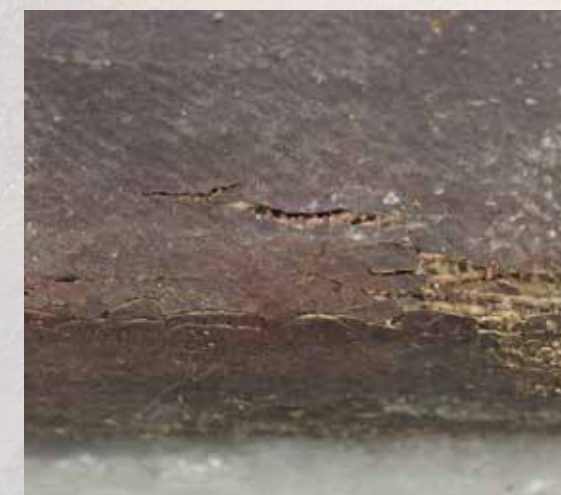
El bastidor presentava signes d'atac de xilòfags, així com abundant brutícia, sobretot a la part inferior, on es barrejava amb taques de fongs i d'humitat.

Al suport tèxtil, la brutícia era generalitzada i la tela s'havia enfosquit a causa de l'oxidació. A la part inferior del revers de l'obra, s'hi podia observar taques de fongs. La tela tenia deformacions perpendiculars que havien provocat la pèrdua de pintura i petits estrips.

La part inferior de la pel·lícula pictòrica, la que més va sofrir els problemes d'humitat, era la que presentava pitjor estat de conservació. Les capes pictòriques estaven clivellades i la capa superficial apareixia totalment esblanqueïda i tota l'àrea pictòrica estava coberta d'un lleu estrat de brutícia superficial.

La intervenció va començar amb l'aspiració controlada de l'obra.

El bastidor va ser tractat amb un compost comercial, Xylazel®. La neteja va consistir en una neteja humida de la fusta, amb aigua i alcohol etílic a parts iguals.

Per garantir la conservació del bastidor i poder realitzar un correcte control, els forats causats pels xilòfags van ser emplenats amb cera tova. A continuació, es va aplicar sobre la superfície un nou estrat a base de cera microcristal·lina. Les deformacions del suport tèxtil van ser eliminades amb humitat, aplicada a través de diferents capes per garantir l'homogeneïtat.

La consolidació del teixit es va dividir en dues actuacions diferenciades: el tractament dels estrips i l'aplicació de bandes perimetrals. Els estrips es van esmenar amb la sutura de les dues parts. L'adhesiu emprat va ser una barreja de midó de blat i cola de peix.

Les bandes perimetrals es van realitzar amb adhesiu en fred segons el mètode holandès Nap-bond system.
