Conservació i Restauració
Escola d'Art i Disseny - Tortosa
Diputació de Tarragona

Conservació i restauració de béns culturals
del Camp de Tarragona i de les Terres de l'Ebre

PLÀNOL CADASTRAL de Vilaseca 1862

Títol: Plano geométrico-estadístico del distrito municipal de Vilaseca
 Autor: Leandre Pons i Dalmau
 Mides: 185mm x 125mm x 15mm
 Data: 9 d'abril de 1862

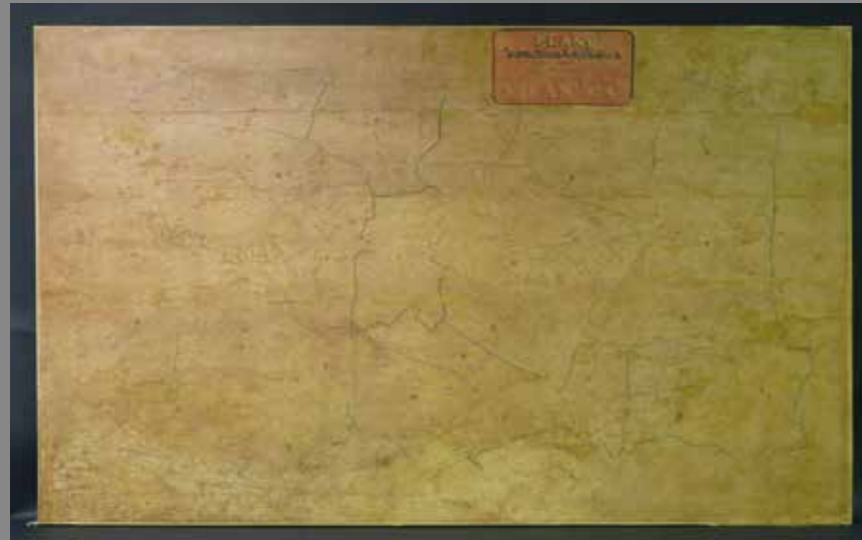
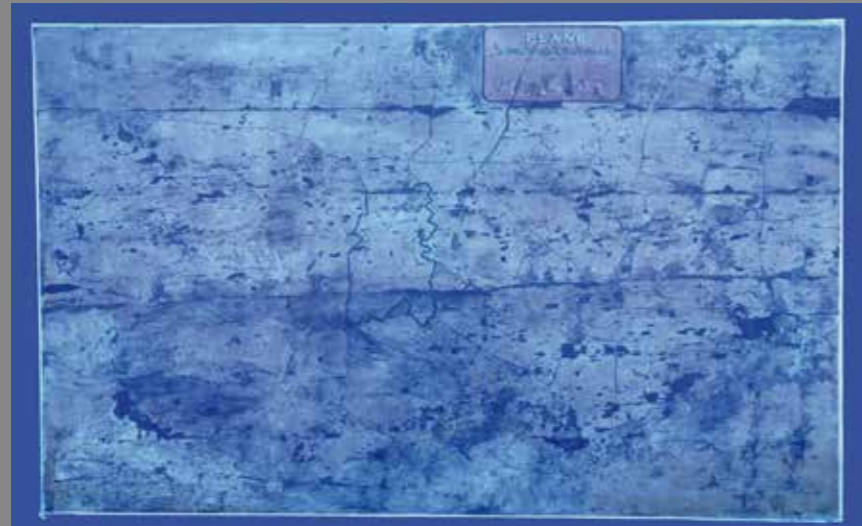
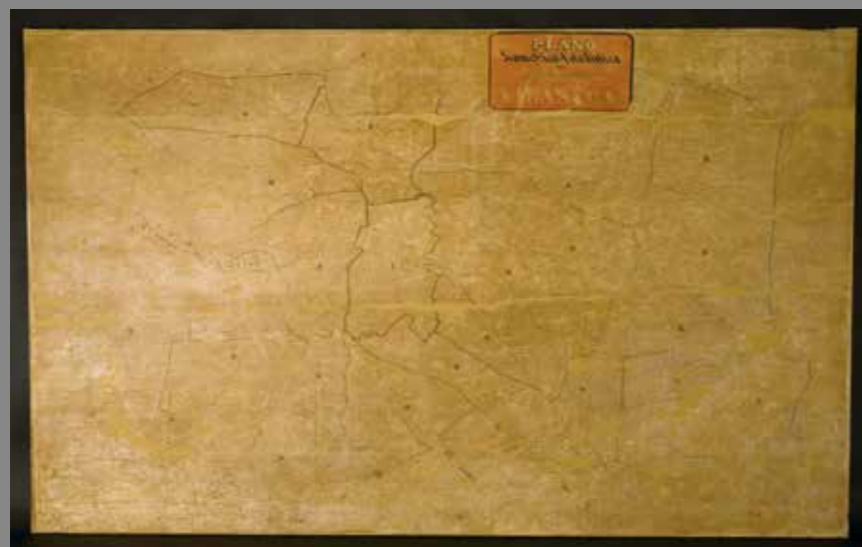
Considerant que el plànol presentava un bon estat físic gràcies a la restauració feta a l'IPHE, i que la principal alteració era de caire estètic, es va determinar intervenir-hi mínimament i centrar els esforços en:

1. Solucionar l'aspecte estètic, eliminant la pintura dels empelts.
2. Retornar l'originalitat al document, retirant els repintats invasors.
3. Garantir una correcta protecció física, restaurant el marc.

Es va consolidar l'estructura afegint uns encaixos metàl·lics als angles. La policromia es va netejar amb tensioactiu i el vernís amb dissolvents. Les pèrdues de suport es van reintegrar volumètricament amb estuc i cromàticament amb pigments i vernís de retoc.

La brutícia superficial es va eliminar amb un aspirador i paletines.

La pintura dels empelts era reversible amb acetona i amb aigua desionitzada, i es va eliminar mitjançant hisops humitejats.

Les zones repintades es van retirar amb una dissolució hidroalcohòlica i/o amb aigua desionitzada aplicada amb hisops poc humits.

El sistema de reintegració va ser tinta neutra, que consisteix en pintar tots els empelts amb un mateix color que harmonitza amb la resta de colors del plànol.
