PASTERA

Museu d'Història de Cambrils

Publicació de Conservació i Restauració
Escola d'Art i Disseny de la Diputació a Tortosa

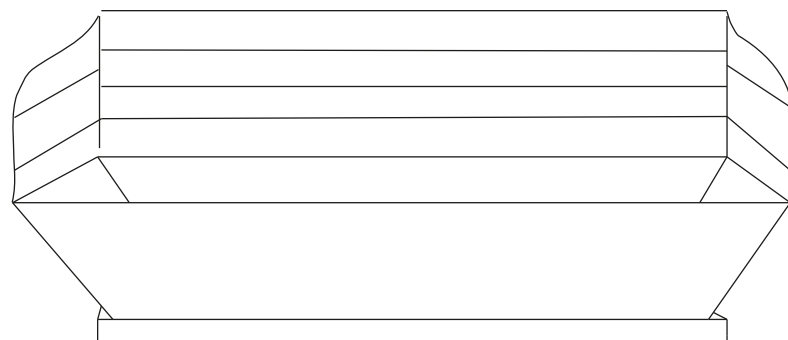
La pastera presentava un gruix de brutícia generalitzada important que no permetia veure el color de la fusta i un atac de xilòfags a tota la peça. Vam apreciar restes de teles d'aranya o excrements d'altres insectes o animals. Una altra de les degradacions que vam observar van ser les zones d'oxidació pel contacte de la fusta amb elements de ferro que feien de suports, com els claus i els ferratges que subjectaven la part superior amb la inferior de la pastera. També presentava pèrdues i zones de desgast, per l'ús. En general podem dir que estava en un estat molt deficitari i calia plantejar el criteri de conservació i restauració. L'estat de conservació s'ha pogut agreujar possiblement per un mal emmagatzematge.
